莫拉克颱風降雨對河川防洪預警之衝擊

國家災害防救科技中心

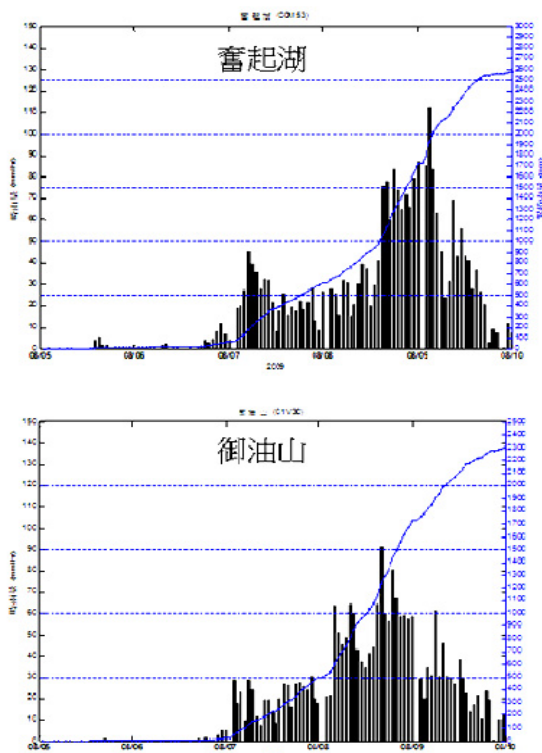
圖4 奮起湖測站及御油山測站之降雨歷程
(資料來源：交通部中央氣象局)

分析南部山區的降雨歷線(如圖4)顯示：時雨量超過20~30mm連續時間超過48個小時，其中時雨量超過50mm的時間長達24小時以上，同時這些測站的最大時雨量可達90~100mm，因此造成此次颱風累積雨量超過2,000mm甚至逼近3,000mm的降雨型態屬於長延時的持續性降雨，與2008年造成重大災害的卡

玫基颱風的短延時集中型暴雨(主要降雨集中在6小時內)有所不同。

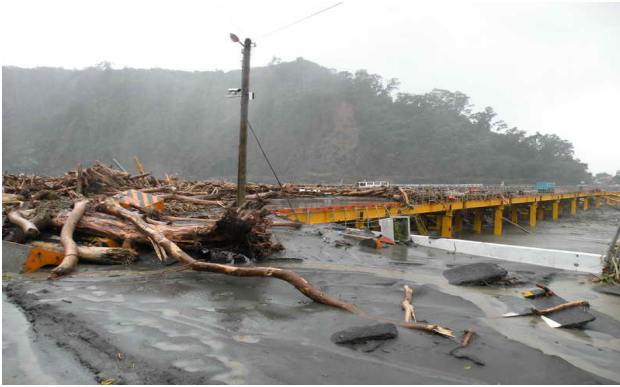
圖6 漂流木堆滿橋面(高雄六龜大津橋)

莫拉克颱風造成南部地區十二座省道橋梁受損斷裂，未來治水與造橋將不能再各行其是，必需通盤考量，一定要「橋河併治」、「路河併治」，道路、橋梁重建，一定要和河川治理同步進行。由於目前治水、造橋分屬經濟部、交通部兩個單位，未來各單位不能再各行其是，否則一遇大水，造好的橋、鋪好的路，還是「完全頂不住」，這次破紀錄的大洪水，在災區看到有些橋梁的橋面原本距離河面還有七、八公尺甚至十公尺高，但這次大水過後，發現橋面竟然堆滿漂流木，顯示大水早就漫過橋面(如圖6)，洪水水

位遠超過當初建橋時的評估。因此，未來橋梁建設不但要提高標準，更要與治水同步考量，這一次被沖毀的橋梁，可考量重新選址興建，不見得在原地重建。

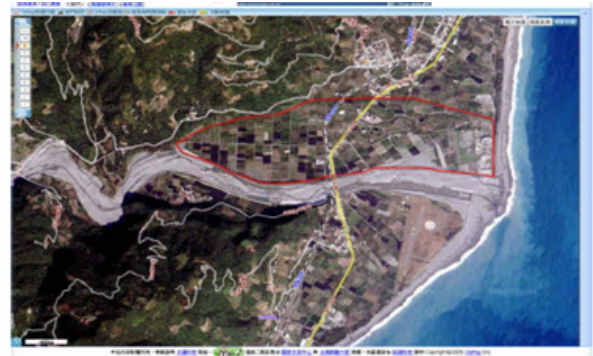
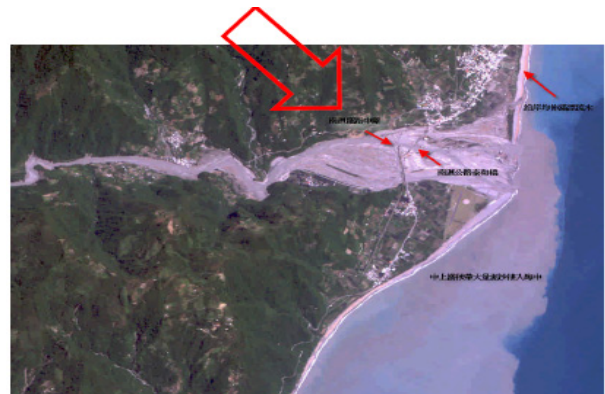
圖7 太麻里河流域河口影像

1. 朴子溪民雄鄉之淹水災情：過去民雄鄉是屬於易淹水之區域，但此次淹水災情最為嚴重，其原因係朴子溪河川水位急速高漲，造成支流牛稠溪潰堤而漫淹整個民雄鄉，其中以金世界、秀林村、大崎彩虹等社區淹水深度超過2公尺以上。
2. 太麻里溪河口之潰堤淹水：過大之洪水將太麻里溪河口原有500公尺河寬沖垮堤防擴張至約1500公尺寬之河口，根據歷史河相紀錄呈現，太麻里溪原有河寬之長度即是約1500公尺，此乃表示與河爭地失敗之案例(如圖7)。
3. 林邊、佳冬之淹水：這些鄉鎮區域因地層下陷因素造成為易淹水區域，但此次災情打破過去歷史紀錄，其淹水原因係河川橋梁束縮通洪斷面造成洪水

(a)災前

(b)災後

- (5) 如屬高危險容易受災河段，將審慎檢討治理計畫線、工法、材料、結構及斷面型式等項目後再行辦理。
- (6) 為提高防洪保護，可採放寬河道、劃設洪氾區管制等方式辦理復建。
